情報地質学の社会インフラへの展開（1）： 3次元弾性波・AEトモグラフィによる輪荷重試験下にある 鉄筋コンクリート床板の劣化損傷進展評価

麻植 久史*, 塩谷 智基*, 福本 伸太郎**, 前島 拓***

Expansion of Geoinformatics to Social Infrastructures (1): Fatigue Damage Characterization of RC Slabs by Means of 3D Elastic Wave & AE Tomography

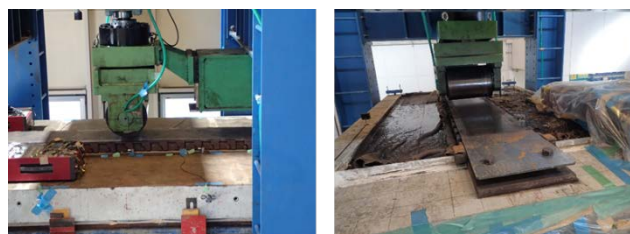
乾燥状態 浸水状態

図 1 RC 床版供試体の外観

乾燥状態と浸水状態の RC 床版供試体 (3.0 × 2.0 × 0.16 m) の中央長軸方向に輪荷重載荷を行った。両供試体の外観を図 1 に示す。輪荷重載荷は疲労限界まで実施した。走行回数と載荷荷重の関係を図 2 に示す。この供試体に対して, AE センサを上面に 10 個, 下面に 18 個, および側面に 4 個の計 32 個を設置した。AE センサの共振周波数は 60 kHz, 打撃時に用いた鉄球の直径は 35 mm (上限周波数 8.3 khz) である。AE センサの配置図と打撃点の位置関係を図 3 に示す。静的載荷と鉄球打撃による弾性波の計測は, 0 回,

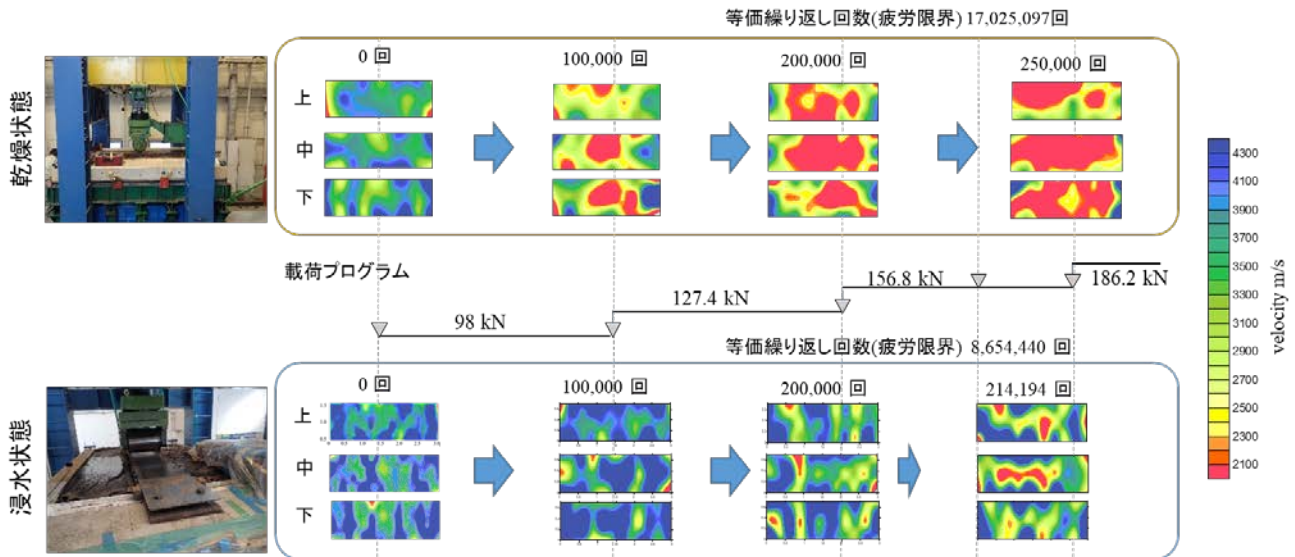
図4 乾燥状態と浸水状態におけるRC床版内部の速度変化

各段階で得られたデータに対して, 3次元弾性波・AE トモグラフィ解析²⁾を行った結果を図 4 に示す。これより, 乾燥状態の RC 床版供試体では, 輪荷重走行前の結果である 0

回で、供試体作製時の不均質性と思われる低速度領域が表れているが、全体的に 3500 m/s 以上の速度を示している。また、10 万回終了時から 2500 m/s 以下の低速度部が表れ始めており、これは内部損傷の大きい場所を示していると考えられる。疲労限界である 25 万回終了時の速度構造は全体的に 2500 m/s 以下を示しており、内部損傷が広範囲に進展していることが示唆される。

また、浸水状態における 0 回の速度分布を見ると、上面から底面にかけて 3300 m/s 以上の速度が広く分布している。やや低い速度分布が一部のみみられるが、全体の平均速度は 4400 m/s であり、基本的に健全であると言える。10 万回実施後の速度分布では、3000 m/s 以下の部分も多少明瞭になり、それらは短軸方向に連続するように現れている点特徴的である。平均速度も 4000 m/s となっている。20 万回実施後の速度分布では、3000 m/s 以下の速度が広く分布するようになり、損傷と判断できる 2700 m/s 以下の値も床板中央から下部に向けて表れ始めている。しかし、平均速度は 3800 m/s とやや高い値を示すため健全部と損傷部が明瞭に分かれていると判断できる。疲労限界である 214,194 回の速度分布では、2700 m/s 以下の低速度分布がより広い範囲で表れている。また、この低速度領域は中央部で明瞭である。また、平均速度は 3700 m/s であり、20 万回実施後と比べて平均速度の低下が小さい。

上記より、乾燥状態では、輪荷重による疲労破壊が全体的に進展するが、浸水状態では低速度分布に対応する一部の

位置で疲労破壊が促進されており、全体的な疲労破壊が生じる前に疲労限界に至るといえる。この理由として、浸水状態では、初期に生じた内部ひび割れに水が浸入し、その部分のひび割れ進展が加速して、早期に疲労限界に達してしまうと考えられる。
